**BAM****Bundesanstalt für
Materialforschung
und -prüfung**D-12200 Berlin
Telefon: 0 30/81 04-0
Telefax: 0 30/8 11 20 29

Parallele Brandprüfung eines metallenen IBC und eines Kombinations-IBC mit Kunststoffblase

Aktenzeichen	III.2/1811-1
Ausfertigung	1. Ausfertigung
Auftraggeber	Verband Metallverpackungen e.V. Fachgruppe „Stainless Steel Container Association“ 40474 Düsseldorf
Auftrag vom	03.08.2010
Eingegangen am	03.08.2010
Prüf- / Versuchsmaterial	Metall-IBC 1000 I nach Zeichnung Nr. 15.101.000295 Kombinations-IBC 1000 I
Eingegangen am	30.09.2010
Prüfdatum	06.10.2010
Prüfort	BAM Testgelände Technische Sicherheit 15837 Baruth/Mark
BAM-Versuchsnummer	10034

PRÜFBERICHT

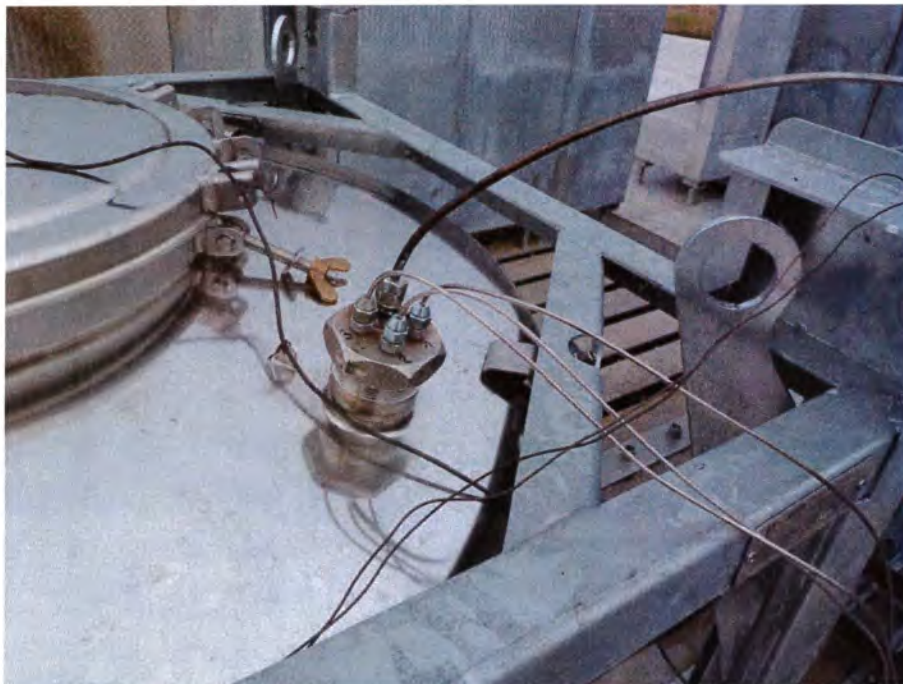
Bild 2 Verschlussstopfen des Behälters mit Durchführungen für Thermoelemente und Rohranschluss für die Druckmessung

Die Durchführung der Thermoelemente in den Behälterinnenraum und der Anschluss des Rohres zur Druckmessung erfolgten über einen 2" Verschlussstopfen des Behälters (Bild 2). Der metallene IBC war mit einer Schmelzsicherung auf einem 1" Stutzen im oberen Tankbereich ausgerüstet (Bild 4).

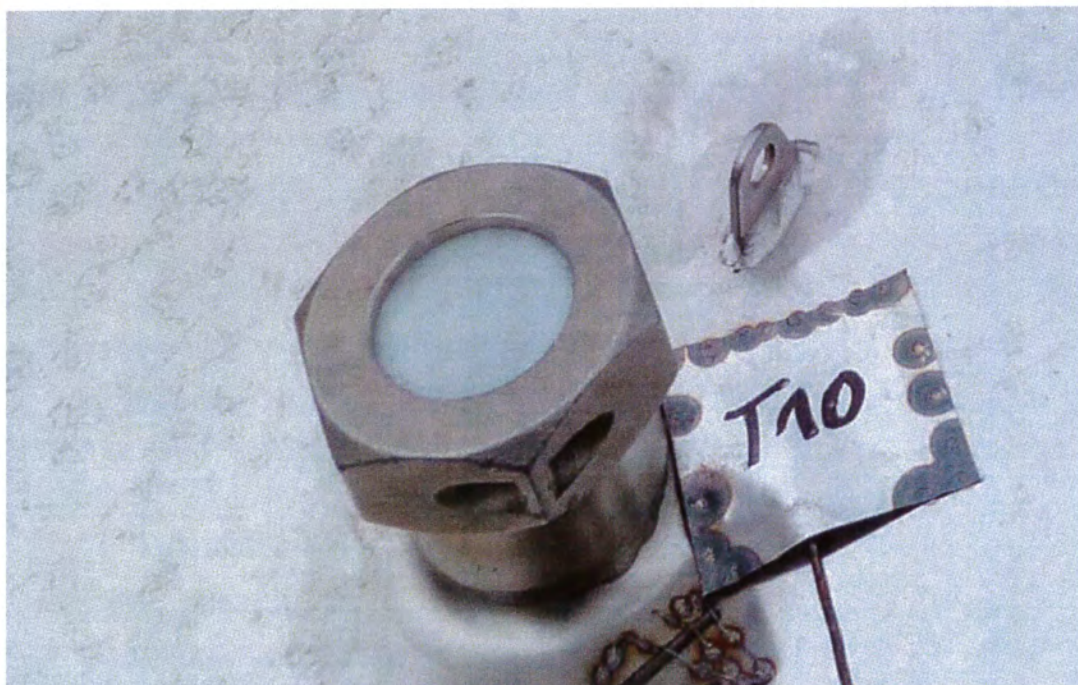
Bild 4 Ansicht der Schmelzsicherung des metallenen IBC auf dem Entlüftungsstutzen

Direkt neben dem Stutzen der Schmelzsicherung wurden auf der Tankwandung zwei Thermoelemente (T9 und T10) positioniert.

Beim metallenen IBC erfolgte nach der Zündung des Feuers über einen Zeitraum von 6:45 Minuten ein gleichmäßiger Anstieg der Temperatur des Füllgutes bis auf einen Wert von ca. 79°C. Durch die Temperatureinwirkung sprach die Schmelzsicherung (Bild 4) an und die Dichtung des Mannlochdeckels (EPDM-Dichtung) verbrannte. Über diese Öffnungen wurde eine sichere Druckentlastung des Behälters über die gesamte Versuchsdauer gewährleistet. Am Temperaturanstieg der Messstelle T1 war nach ca. 24:40 Minuten zu erkennen, dass zu diesem Zeitpunkt so viel Ethanol verdampft war, dass sich diese Messstelle für die restliche Versuchsdauer im Gasraum über der Flüssigkeit befand. Dieser Effekt war an den Messstellen T2 ca. 29 Minuten und an T3 ca.33 Minuten nach Versuchsbeginn zu beobachten.

Die relativ hohe Wärmebelastung durch Kerosin- oder, wie im vorliegenden Versuch durch ein Propanfeuer, führt bei metallenen dicht verschlossenen Umschließungen in der Regel zum Bersten des Behälters. Dies wurde im Versuch durch die vorhandene 1" Schmelzsicherung und die Mannlochdeckeldichtung sicher verhindert.

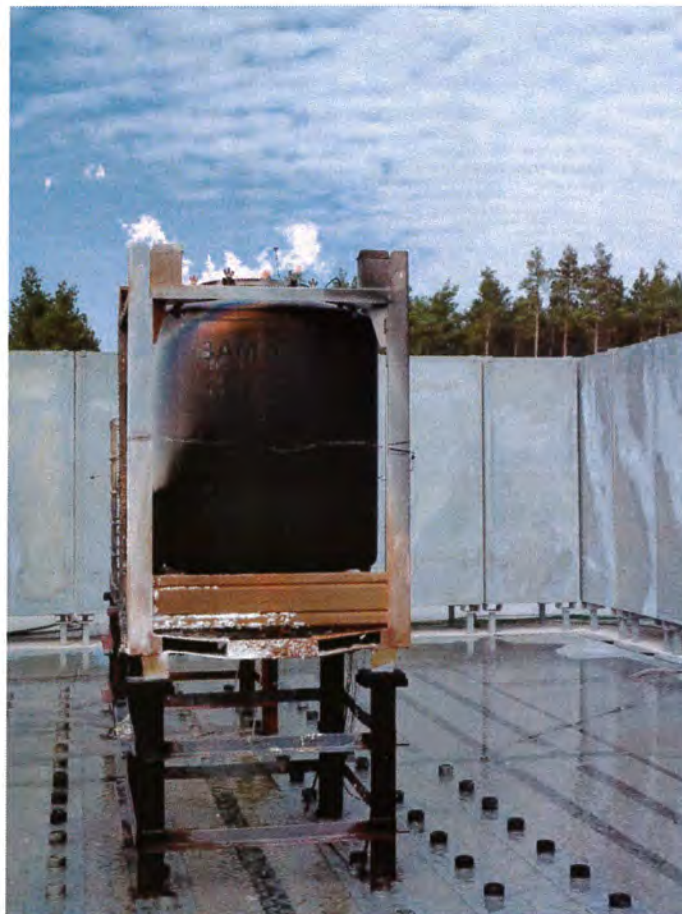
Bild 8 Ansicht des metallenen IBC nach dem Brandversuch

Die Standsicherheit des IBC-Gestells war auch nach Abschluss des Versuchs nicht gefährdet, die vier Standfüße haben trotz Temperatureinwirkung ihre Form behalten.

Im Bereich der Auslaufarmatur kam es zu geringen Undichtigkeiten (Tropfleckage) durch das Verbrennen der Dichtung im Kugelhahn und den Dichtungen zwischen Behälter und Entnahmeanschluss.

Die Menge des dort austretenden Füllgutes war jedoch so gering, dass sie hinsichtlich zusätzlicher Brandeinwirkung auf den Behälter vernachlässigt werden kann.

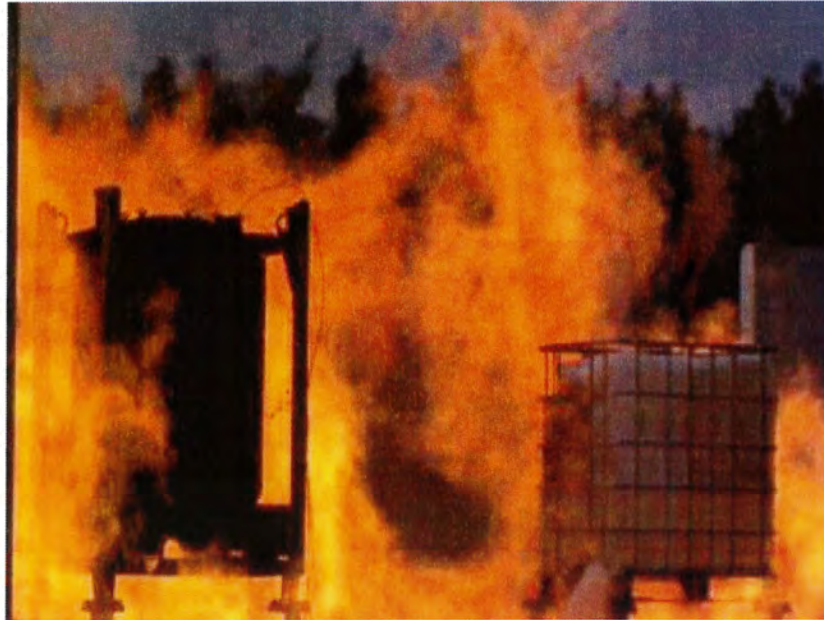
Bild 9 Ansicht des Kombinations-IBC kurz nach dem Schmelzen der Kunststoffblase

Ca. 18 Sekunden nach Zündung der Brennerdüsen unter dem Kunststoff-IBC kam es zum Schmelzen des Kunststoff-Innenbehälters im Bereich einer unteren Ecke. Dadurch floss das gesamte Füllgut in kurzer Zeit aus dem IBC aus (Bild 9).

Da der Brandprüfstand betriebsbedingt mit Wasser gefüllt ist, kam es während des Brandversuchs auch nach dem Ausfließen zu keiner sichtbaren großflächigen Verbrennung des ausgetretenen Ethanols.

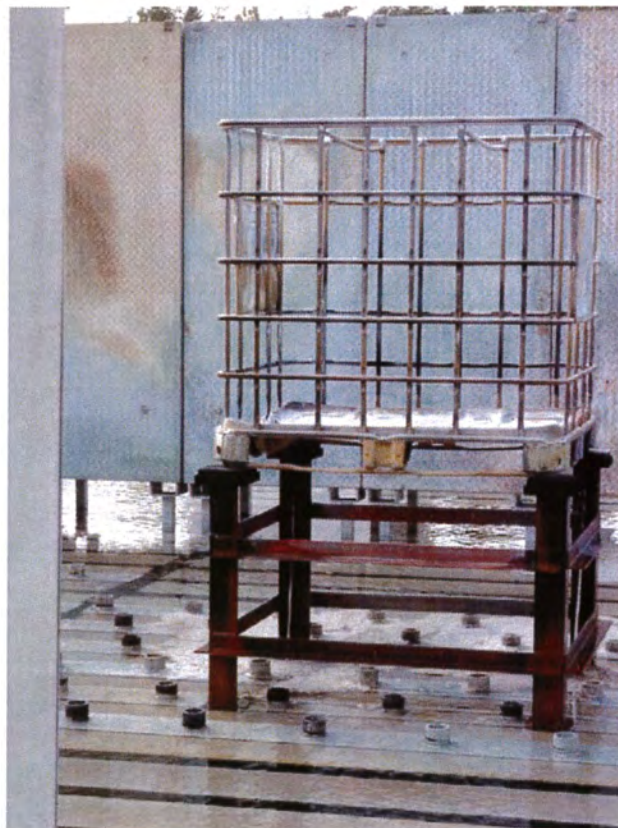
Bild 10 Ansicht des Rahmens des Kombinations-IBC nach dem Brandversuch
