## Parallele Brandprüfung eines metallenen IBC und eines Kombinations-IBC mit Kunststoffblase

<b>Aktenzeichen</b>	III.2/1811-2
<b>Ausfertigung</b>	1. Ausfertigung
<b>Auftraggeber</b>	Verband Metallverpackungen e.V. Fachgruppe „Stainless Steel Container Association“ 40474 Düsseldorf
<b>Auftrag vom</b>	03.08.2010
<b>Eingegangen am</b>	03.08.2010
<b>Prüf- / Versuchsmaterial</b>	Metall-IBC 1000 I nach Zeichnung Nr. 10.156.000479 Kombinations-IBC 1000 I
<b>Eingegangen am</b>	30.09. 2010
<b>Prüfdatum</b>	07.10.2010
<b>Prüfort</b>	BAM Testgelände Technische Sicherheit 15837 Baruth/Mark
<b>BAM-Versuchsnummer</b>	10035

**PRÜFBERICHT**

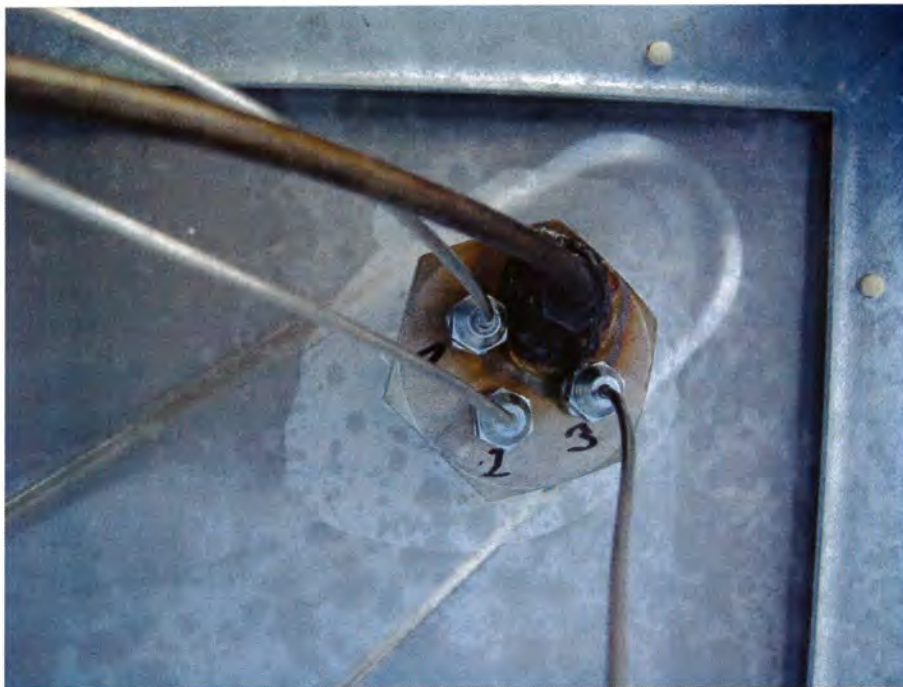
**Bild 2 Verschlussstopfen des Behälters mit Durchführungen für Thermoelemente und Rohranschluss für die Druckmessung**

Die Durchführung der Thermoelemente in den Behälterinnenraum und der Anschluss des Rohres zur Druckmessung erfolgten über einen 2" Verschlussstopfen des Behälters (Bild 2). Der metallene IBC war im oberen Tankbereich mit einer 1" Lüftungseinrichtung des Herstellers UCON ausgerüstet. Direkt neben dem 1"-Stutzen wurden auf der Tankwandung zwei Thermoelemente (T9 und T10) positioniert.

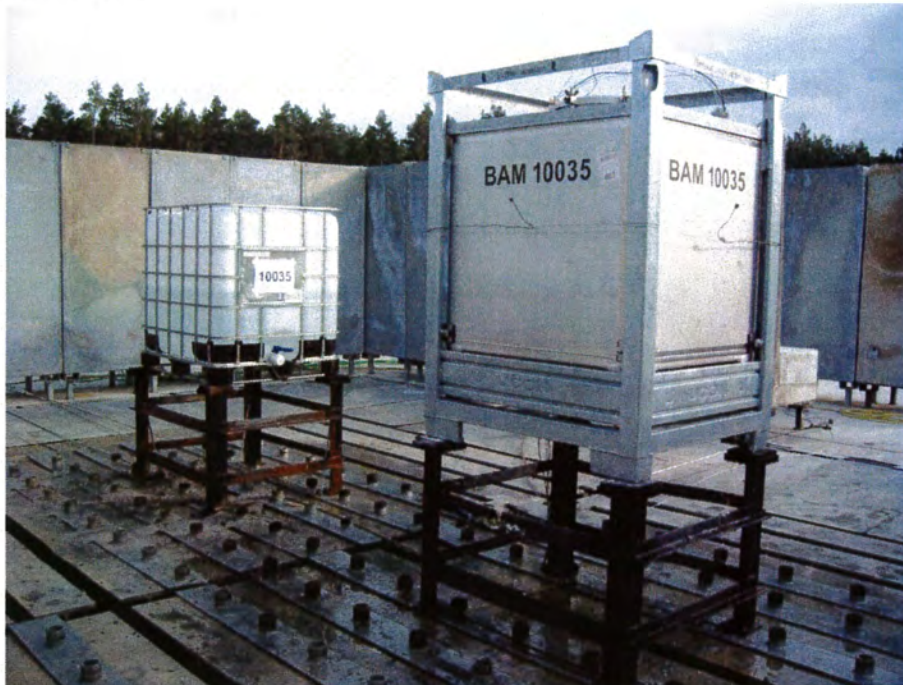
**Bild 3 Ansicht der Prüflinge im Brandprüfstand**

Die Unterkante des IBC wurde im Prüfstand mittels eines Gestells ca. 1050 mm über der Oberkante der Brennerdüsen positioniert (Bild 3). Die Befuerung des Behälters erfolgte über 22 Düsen, durch die flüssiges Propan in den Prüfstand eingeleitet wurde.

Im Abstand von ca. 2 m zum metallenen IBC wurde der im Vergleich zu prüfende Kombinations-IBC in den Brandprüfstand eingebracht. Auch dieser Prüfling wurde zu ca. 50% (500 l) mit Ethanol gefüllt und auf einem identischen Gestell ca. 1050 mm über der Oberkante der Brennerdüsen im Brandprüfstand positioniert. Die Befuerung dieses Behälters erfolgte mittels 13 Brennerdüsen.

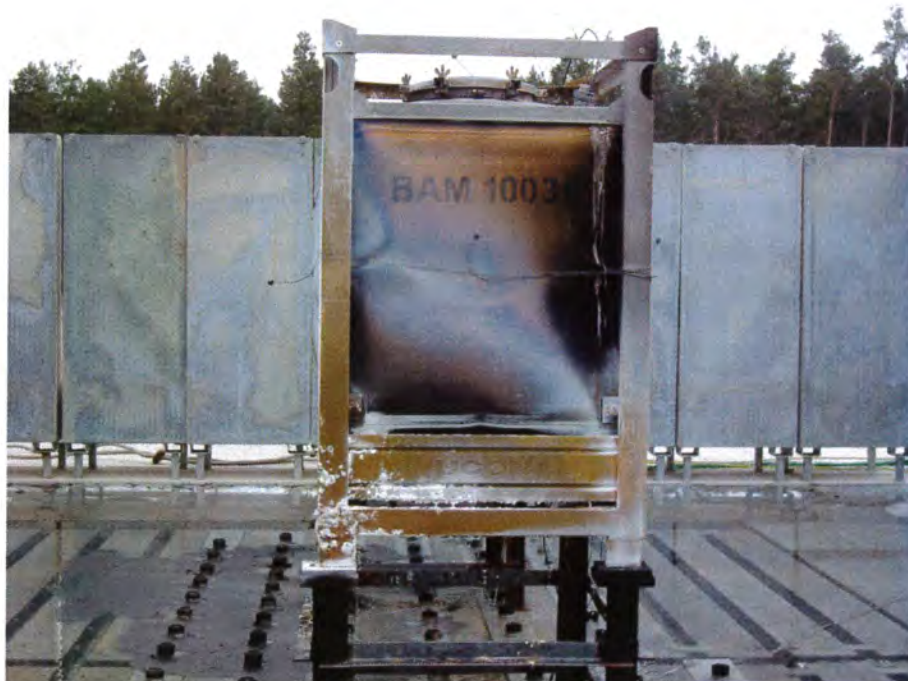
**Bild 8 Ansicht des metallenen IBC nach dem Brandversuch**

Die Standsicherheit des IBC-Gestells war auch nach Abschluss des Versuchs nicht gefährdet, die vier Standfüße haben trotz Temperatureinwirkung ihre Form behalten. Der Behälterinhalt verdampfte im Verlauf des Brandversuchs vollständig, über eventuelle Undichtigkeiten im Bereich der Behälterarmatur kann somit keine Aussage getroffen werden.

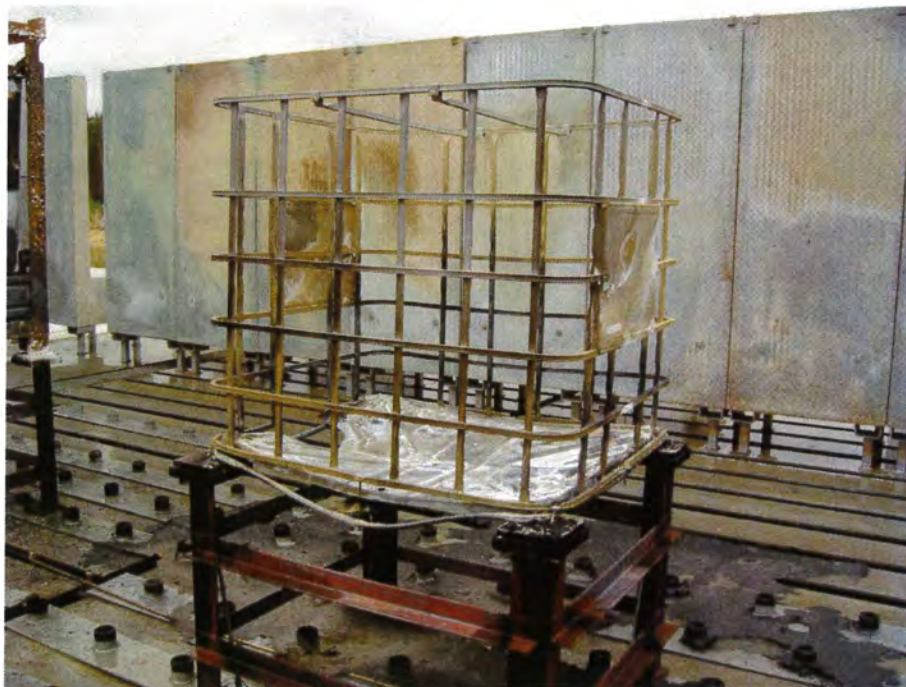
Wenige Sekunden nach Versuchsbeginn kam es bei diesem IBC zum Schmelzen der Kunststoffblase im Bereich einer unteren Ecke. Dadurch floss das gesamte Füllgut in kurzer Zeit aus dem IBC aus.

**Bild 9 Ansicht des Rahmens des Kombinations-IBC nach dem Brandversuch**
